제주영상·문화산업진흥원 본원  
제3종시설물 정기안전점검

# 중 합 보 고 서

용역명 : 2022년 하반기 제3종시설물 정기안전점검 용역

| 시설물위치 | 제주특별자치도 제주시 신산로 82 (일도이동) | 시설물규모 | 지하1층/지상2층<br>(연면적:5,899.27㎡) | | |

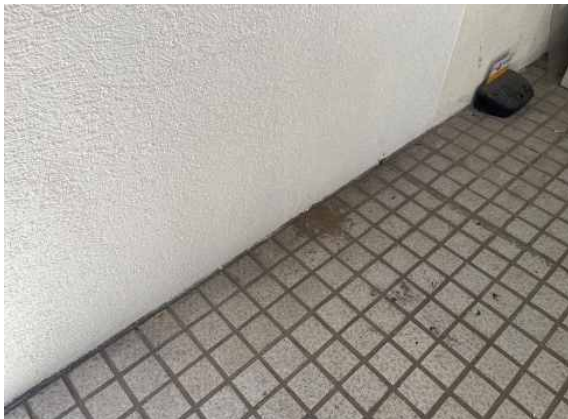
| 1. 시설물 주변의 지반침하 | 2. 구조부재의 균열, 누수상태 |
| 상태양호 | 벽체 균열 0.3/1.2 |

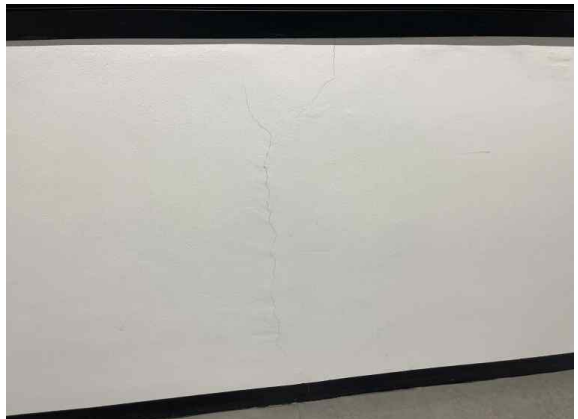
| 구분 | 평가항목 | 점검결과 | | 평가결과 | | | | | |
|---|---|---|---|---|---|---|---|---|---|
| | 2. 구조부재의 균열, | 건조수축으로 인한 벽체 균열 및 누수흔적이 조사되었음. | 유 | | ○ | | | | |

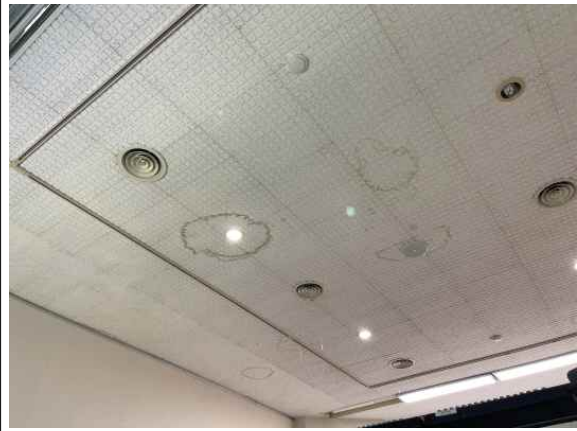
| 구분 | 평가항목 | 점검결과 | | 평가결과 | | | | | |
|---|---|---|---|---|---|---|---|---|---|
| | 10.내부 마감재 손상상태 | 지상1층 장비보관실 천정마감재 누수흔적이 다수 조사되었음. | 유 | | | ○ | | | |

| <p>9. 외부 마감재 및 처마의 손상 상태</p> <p>상태양호 (보수완료)</p> | <p>10. 내부 마감재 손상 상태</p> <p>천정마감재 누수흔적 A=0.7x0.7x5ea</p> |

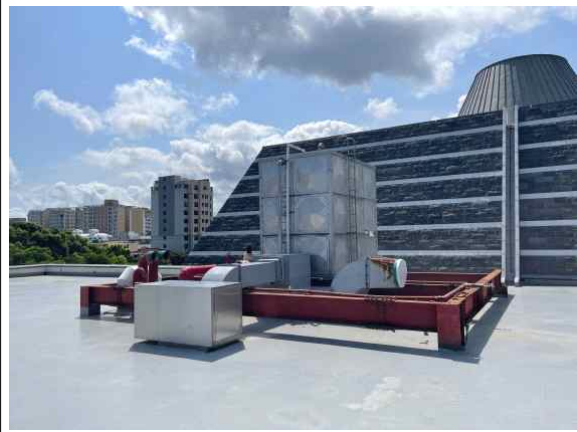
| <p>11. 내부 칸막이벽의 손상 상태</p> <p>상태양호</p> | <p>12. 용도변경 또는 과하중 상태</p> <p>철골부재 추가 하중</p> |

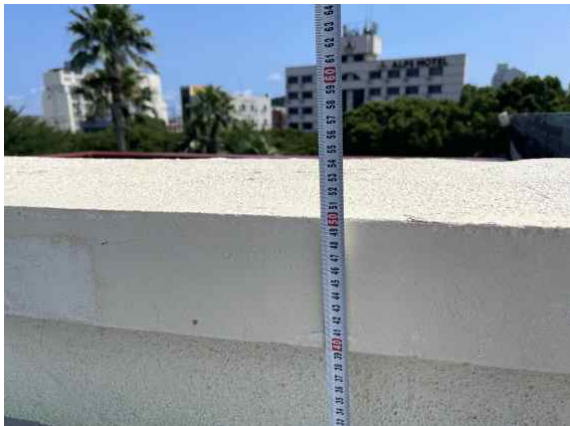
| 15. 외부 난간 및 파라펫 설치 및 손상 상태 | 16. 내부 난간 설치 및 손상 상태 |
| 옥상난간높이 기준미달 | 상태양호 |

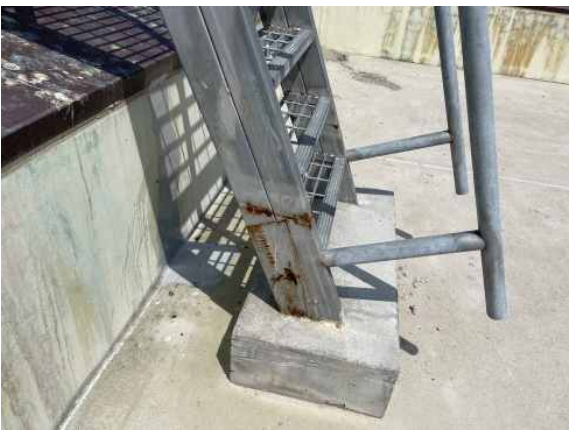
| 구분 | 평가항목 | 점검결과 | | 평가결과 | | | | | |
|---|---|---|---|---|---|---|---|---|---|
| | 18.점검로 등 손상상태 | 지지구조 철물 및 연결재 등에 일부 손상, 결함 등이 발생하였으나, 기능 발휘에는 문제가 없는 상태임. | 유 | | ○ | | | | |

| 17. 환기구의 손상상태 | 18. 점검로 등 손상상태 |
| 해당없음 | 일부 점검로 발청 |

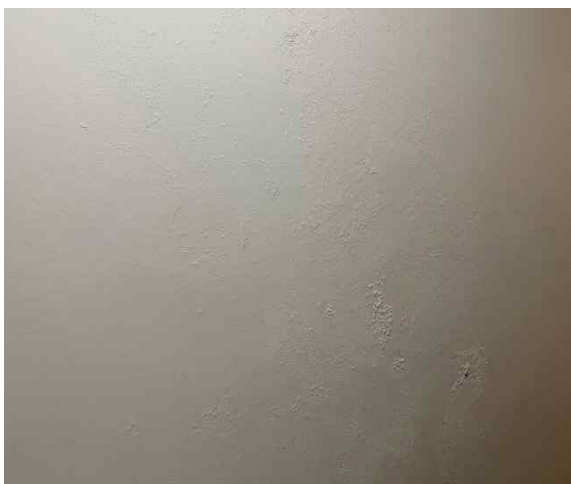
| NO.9 | 지하1층 벽체 누습 | NO.2 | 지상1층 천정마감재 누수흔적 |

| No. | 부재(부위) | | 점검결과 | 조치 필요사항 |
|---|---|---|---|---|
| 8 | 지하1층 | 계단실 | 누습 | 에폭시방수 |

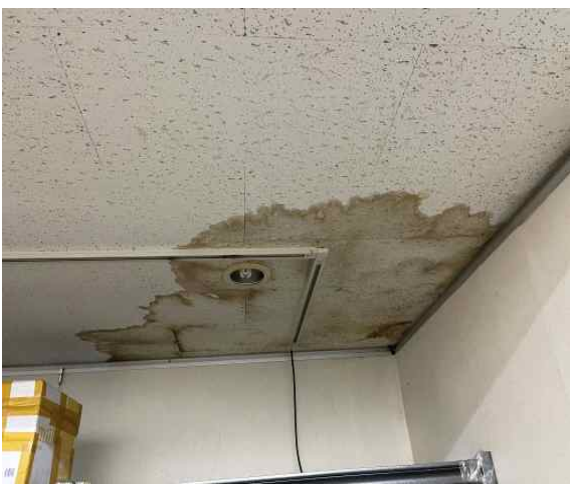
| NO. | 층 수 | 점검내용 | | | 발생원인 | 비 고 |
|---|---|---|---|---|---|---|
| 1 | 지상1층 | 천정마감재 | 누수흔적 | A=0.7x0.7x5ea | 배관누수 | - |

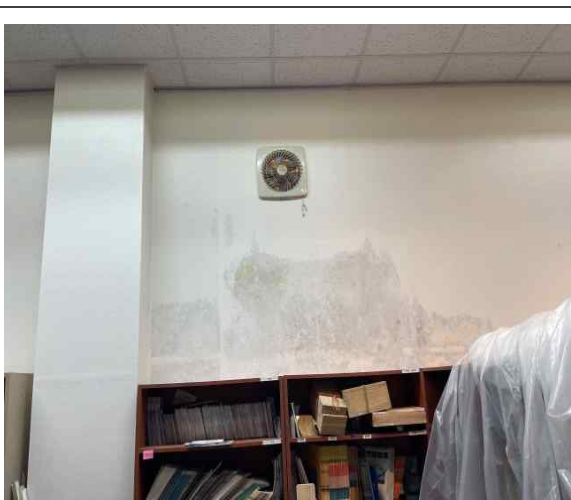
| NO. | 층 수 | 점검내용 | | | 발생원인 | 비 고 |
|---|---|---|---|---|---|---|
| 4 | 지상1층 | 벽체 | 누수흔적 | A=3.0x3.0 | 결로현상 | - |

| NO.4 | 지상1층 벽체 누수흔적 | NO.5 | 지상1층 벽체 미장들뜸 |

| No. | 부재(부위) | | 점검결과 | 조치 필요사항 |
|---|---|---|---|---|
| 10 | 지상1층 | 장비보관실 | 누수흔적 | 에폭시방수 |

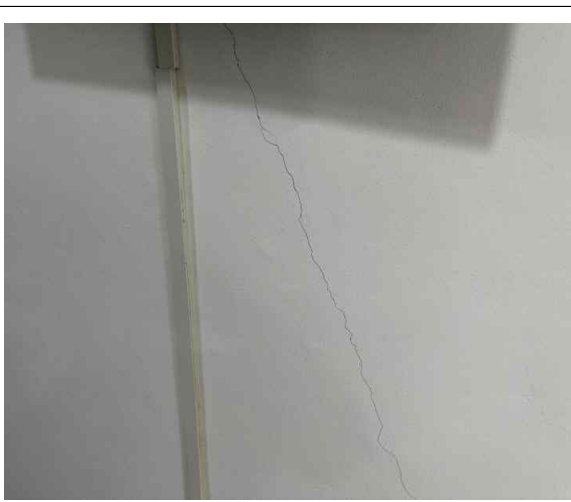
| NO.6 | 지상1층 벽체/조적벽체 이질재이격 | NO.7 | 지상1층 조적벽체 균열 |

| No. | 부재(부위) | | 점검결과 | 조치 필요사항 |
|---|---|---|---|---|
| 12 | 지상1층 | 분장실 | 이질재이격 | 충진공법 |

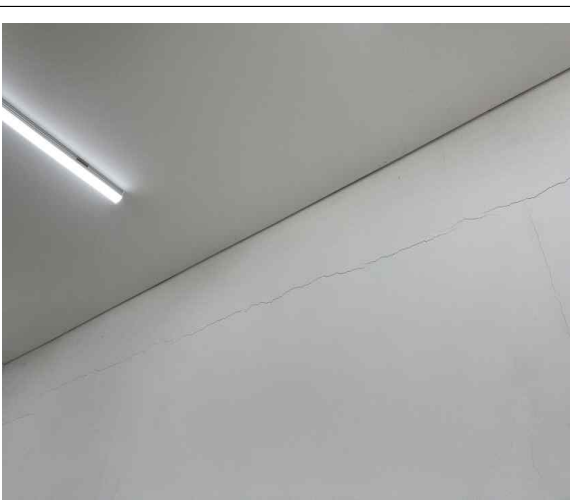
| NO. | 층 수 | 점검내용 | | | 발생원인 | 비 고 |
|---|---|---|---|---|---|---|
| 7 | 지상1층 | 조적벽체 | 균열 | 0.5/1.2 | 시공불량 | - |

| No. | 부재(부위) | | 점검결과 | 조치 필요사항 |
|---|---|---|---|---|
| 13 | 지상1층 | 로비 | 균열 | 충진공법 |
